MANEJO Y DISPOSICIÓN DE LOS DESECHOS RADIACTIVOS GENERADOS EN EL ACCIDENTE DE CIUDAD JUÁREZ, CHIHUAHUA, MÉXICO

M. en C. Marco A. Ruiz Cristóbal
Instituto Nacional de Investigaciones Nucleares (ININ)
E mail: marc@nuclear.inin.mx

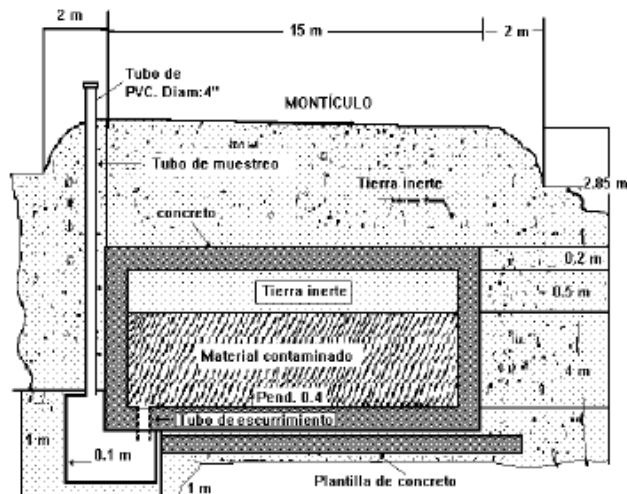
El sitio de confinamiento consiste en 8 fosas con revestimiento de concreto de 20 cm de espesor y una de ellas sin revestimiento. Las dimensiones de estas fosas son de 40 m de largo, 15 m de ancho y 5 m de profundidad (Ver Figuras 1).

Fig1. Corte longitudinal de las fosas
